24 Stunden in Fukushima

Eine Momentaufnahme des schlimmsten atomaren Unfalls seit Tschernobyl. Eine Reportage von Eliza Strickland aus dem Englischen übersetzt von Martin Atzler

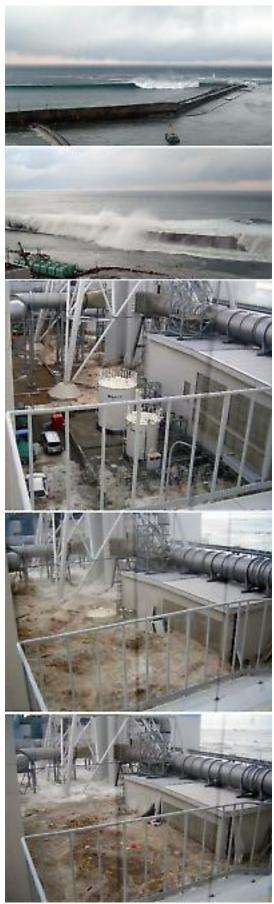
[15]

Ohne ausreichende Kühlung werden die Brennstäbe heiß genug, um sich zunächst durch den stählernen Druckbehälter [14] zu schmelzen, später durch den Reaktorsicherheitsbehälter. Dies würde das gefürchtete Kernschmelze-Szenario zur Folge haben, bei dem radioaktive Wolken freigesetzt und vom Wind fortgetragen werden, durch dessen Folgen viele Menschen erkranken und sterben würden.

Solange Fukushima Daichi ausreichend Energie für die Pumpen hatte, durch deren Kraft das Wasser im inneren Kreislauf die Hitze abführte, stellte die Hitze kein Problem dar. Das kräftige Erdbeben ließt die Strommasten umknicken und wirbelte die anliegenden Umspannungsstationen
